P.E.B.A. Labico
SCHEDE EDIFICI RILEVATI

SCHEMA EDIFICI RILEVATI

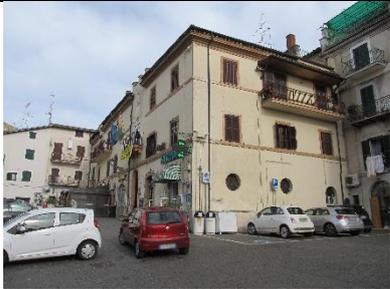
Numero Scheda: E01

Denominazione: Palazzo Giuliani	
Categoria: Edificio di interesse storico e culturale	
Indirizzo: Piazza Mazzini n.5	
Data Sopralluogo: 11/10/2024

Il parcheggio riservato non è raccordato o complanare ad un percorso pedonale tra parcheggio e accesso all'edificio.	X
Zona antistante/retrostante la porta di accesso non complanare e/o ha una profondità minore a 135x135/140 cm.	X
Pavimentazione in corrispondenza dell'accesso non antisdruccevole compatta ed omogenea e presenza di elementi che sporgono dalla quota dei pavimenti (zerbini, griglia, altro).	
Assenza di una piattaforma elevatrice o di una servoscala o di una rampa di accesso.	X
Luce netta della porta d'accesso minore di 90 cm.	
Apertura della porta che richiede particolare sforzo (inferiore a kg 8).	
Maniglie delle porte non fruibili da persone con problematiche agli arti superiori.	X
Assenza di elemento di segnalazione della trasparenza sulle porte a vetri.	
Segnaletica poco chiara, poco esauriente e non facilmente leggibile.	X
Il campanello e/o il citofono non sono ad un'altezza da terra compresa tra i 40 e i 130 cm.

Assenza di campanello per richiedere assistenza.

Assenza di fermate di mezzi pubblici nelle immediate vicinanze.	
Presenza di barriere mobili tra il parcheggio/fermata mezzo pubblico e l'ingresso.	X
I percorsi esterni l'edificio non sono individuabili dalle persone ipovedenti.	X
Assenza di segnaletica ben visibile ed accessibile.	X

Accessibilità	
Accessibile	
Parzialmente accessibile	
Parzialmente inaccessibile	
Inaccessibile	X

Priorità	
Bassa	
Media	
Alta	X

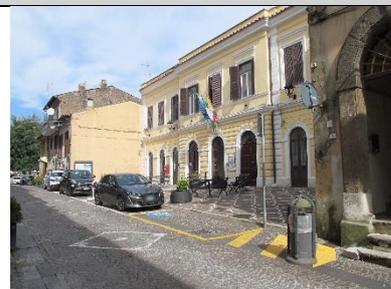
Numero Scheda: E02
Denominazione: Palazzo Comunale
Categoria: Sede del Comune
Indirizzo: Via Maatteotti
Data Sopralluogo: 11/10/2024

Il parcheggio riservato non è raccordato o complanare ad un percorso pedonale tra parcheggio e accesso all'edificio.	
Zona antistante/retrostante la porta di accesso non complanare e/o ha una profondità minore a 135x135/140 cm.	
Pavimentazione in corrispondenza dell'accesso non antisdruccevole compatta ed omogenea e presenza di elementi che sporgono dalla quota dei pavimenti (zerbini, griglia, altro).	
Assenza di una piattaforma elevatrice o di una servoscala o di una rampa di accesso.	
Luce netta della porta d'accesso minore di 90 cm.	
Apertura della porta che richiede particolare sforzo (inferiore a kg 8).	
Maniglie delle porte non fruibili da persone con problematiche agli arti superiori.	
Assenza di elemento di segnalazione della trasparenza sulle porte a vetri.	
Segnaletica poco chiara, poco esauriente e non facilmente leggibile.	X
Il campanello e/o il citofono non sono ad un'altezza da terra compresa tra i 40 e i 130 cm.

Assenza di fermate di mezzi pubblici nelle immediate vicinanze.	
Presenza di barriere mobili tra il parcheggio/fermata mezzo pubblico e l'ingresso.	X
I percorsi esterni l'edificio non sono individuabili dalle persone ipovedenti.	X
Assenza di segnaletica ben visibile ed accessibile.	X

Accessibilità	
Accessibile	
Parzialmente accessibile	X
Parzialmente inaccessibile	
Inaccessibile

Priorità	
Bassa	
Media	
Alta	X

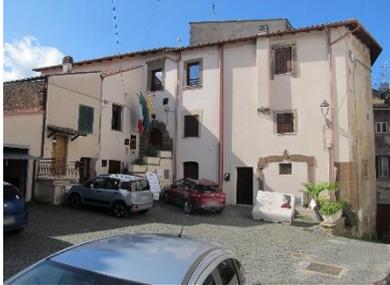
Numero Scheda: E03

Denominazione: Palazzo Conti	
Categoria: Edificio di interesse storico e culturale	
Indirizzo: Via della Chiesa n.22	
Data Sopralluogo: 11/10/2024

Assenza di parcheggi riservati in prossimità del percorso di collegamento all'accesso.	X
La segnaletica verticale esistente non rispetta la normativa.	
La segnaletica orizzontale esistente non rispetta la normativa.

Assenza di fermate di mezzi pubblici nelle immediate vicinanze.	
Presenza di barriere mobili tra il parcheggio/fermata mezzo pubblico e l'ingresso.	X
I percorsi esterni l'edificio non sono individuabili dalle persone ipovedenti.	X
Assenza di segnaletica ben visibile ed accessibile.	X

Accessibilità	
Accessibile	X
Parzialmente accessibile	
Parzialmente inaccessibile	
Inaccessibile

Priorità	
Bassa	X
Media	
Alta

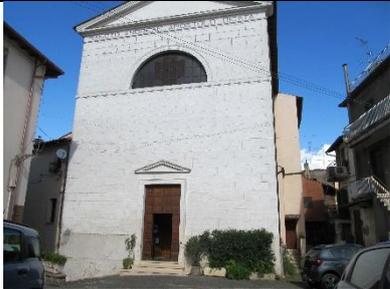
Numero Scheda: E04

Denominazione: Parrocchia S. Andrea Apostolo	
Categoria: Edificio di culto	
Indirizzo: Via della Chiesa n.27	
Data Sopralluogo: 11/10/2024

Assenza di campanello per richiedere assistenza.	X

Assenza di parcheggi riservati in prossimità del percorso di collegamento all'accesso.	X
La segnaletica verticale esistente non rispetta la normativa.	
La segnaletica orizzontale esistente non rispetta la normativa.

Assenza di fermate di mezzi pubblici nelle immediate vicinanze.	
Presenza di barriere mobili tra il parcheggio/fermata mezzo pubblico e l'ingresso.	X
I percorsi esterni l'edificio non sono individuabili dalle persone ipovedenti.	X
Assenza di segnaletica ben visibile ed accessibile.	X

Accessibilità	
Accessibile	
Parzialmente accessibile	
Parzialmente inaccessibile	
Inaccessibile	X

Priorità	
Bassa	
Media	X
Alta

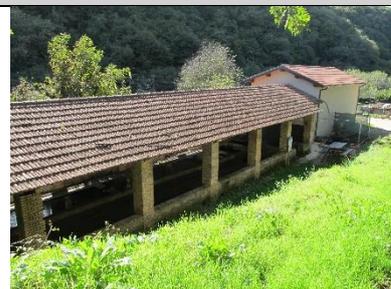
Numero Scheda: E05

Denominazione: Fontanone/Mattatoio

Zona antistante/retrostante la porta di accesso non complanare e/o ha una profondità minore a 135x135/140 cm. **X**

Pavimentazione in corrispondenza dell'accesso non antisdruccevole compatta ed omogenea e presenza di elementi che sporgono dalla quota dei pavimenti (zerbini, griglia, altro). **X**

Assenza di una piattaforma elevatrice o di una servoscala o di una rampa di accesso. **X**

Apertura della porta che richiede particolare sforzo (inferiore a kg 8). **X**

Maniglie delle porte non fruibili da persone con problematiche agli arti superiori. **X**

Assenza di elemento di segnalazione della trasparenza sulle porte a vetri. **X**

Segnaletica poco chiara, poco esauriente e non facilmente leggibile. **X**

Assenza di campanello per richiedere assistenza. **X**

Assenza di parcheggi riservati in prossimità del percorso di collegamento all'accesso. **X**

Presenza di barriere mobili tra il parcheggio/fermata mezzo pubblico e l'ingresso. **X**

I percorsi esterni l'edificio non sono individuabili dalle persone ipovedenti. **X**

Assenza di segnaletica ben visibile ed accessibile. **X**

Accessibilità	
Accessibile	
Parzialmente accessibile	
Parzialmente inaccessibile	
Inaccessibile	X

Priorità	
Bassa	
Media	X
Alta

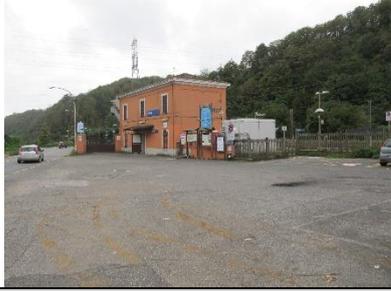
Numero Scheda: E06

Denominazione: Stazione FS	
Categoria: Servizi di Trasporto Pubblico	
Indirizzo: Via Casilina	
Data Sopralluogo: 11/10/2024

Assenza di campanello per richiedere assistenza.	X

Assenza di fermate di mezzi pubblici nelle immediate vicinanze.	
Presenza di barriere mobili tra il parcheggio/fermata mezzo pubblico e l'ingresso.	X
I percorsi esterni l'edificio non sono individuabili dalle persone ipovedenti.	X
Assenza di segnaletica ben visibile ed accessibile.	X

Accessibilità	
Accessibile	
Parzialmente accessibile	
Parzialmente inaccessibile	X
Inaccessibile

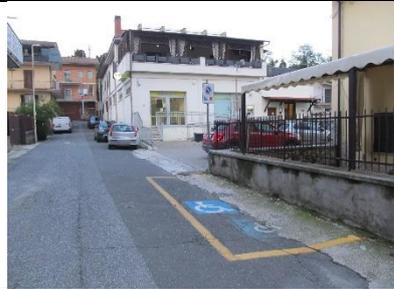
Numero Scheda: E07

Denominazione: Ufficio Postale	
Categoria: Servizi al Pubblico	
Indirizzo: Via G. D'Annunzio n.8	
Data Sopralluogo: 11/10/2024

Il parcheggio riservato non è raccordato o complanare ad un percorso pedonale tra parcheggio e accesso all'edificio.	
Zona antistante/retrostante la porta di accesso non complanare e/o ha una profondità minore a 135x135/140 cm.	
Pavimentazione in corrispondenza dell'accesso non antisdrucchiolevole compatta ed omogenea e presenza di elementi che sporgono dalla quota dei pavimenti (zerbini, griglia, altro).	
Assenza di una piattaforma elevatrice o di una servoscala o di una rampa di accesso.	
Luce netta della porta d'accesso minore di 90 cm.	
Apertura della porta che richiede particolare sforzo (inferiore a kg 8).	
Maniglie delle porte non fruibili da persone con problematiche agli arti superiori.	
Assenza di elemento di segnalazione della trasparenza sulle porte a vetri.	
Segnaletica poco chiara, poco esauriente e non facilmente leggibile.	X
Il campanello e/o il citofono non sono ad un'altezza da terra compresa tra i 40 e i 130 cm.	X

Assenza di parcheggi riservati in prossimità del percorso di collegamento all'accesso.	
La segnaletica verticale esistente non rispetta la normativa.	
La segnaletica orizzontale esistente non rispetta la normativa.	X

Assenza di fermate di mezzi pubblici nelle immediate vicinanze.	
Presenza di barriere mobili tra il parcheggio/fermata mezzo pubblico e l'ingresso.	
I percorsi esterni l'edificio non sono individuabili dalle persone ipovedenti.	X
Assenza di segnaletica ben visibile ed accessibile.	X

Accessibilità	
Accessibile	X
Parzialmente accessibile	
Parzialmente inaccessibile	
Inaccessibile

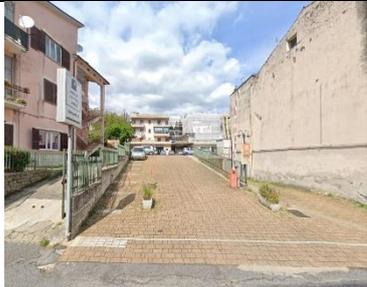
Numero Scheda: E08

Denominazione: Banca	
Categoria: Servizi al Pubblico	
Indirizzo: Via Roma n.65	
Data Sopralluogo: 11/10/2024

Accessibilità	
Accessibile	X
Parzialmente accessibile	
Parzialmente inaccessibile	
Inaccessibile

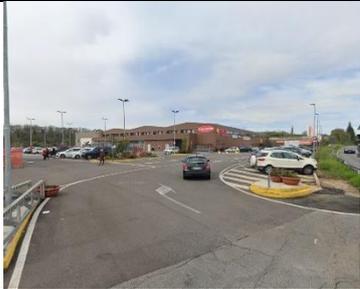
Numero Scheda: E09

Denominazione: Supermercato	
Categoria: Servizi al Pubblico	
Indirizzo: Via Casilina	
Data Sopralluogo: 11/10/2024

Accessibilità	
Accessibile	X
Parzialmente accessibile	
Parzialmente inaccessibile	
Inaccessibile

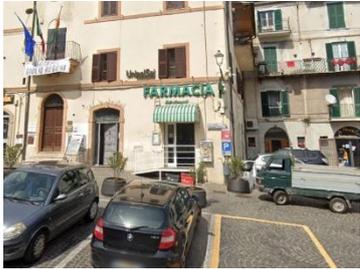
Numero Scheda: E10

Denominazione: Farmacia	
Categoria: Servizi al Pubblico	
Indirizzo: Piazza Mazzini n.10	
Data Sopralluogo: 11/10/2024

Il parcheggio riservato non è raccordato o complanare ad un percorso pedonale tra parcheggio e accesso all'edificio.	X
Zona antistante/retrostante la porta di accesso non complanare e/o ha una profondità minore a 135x135/140 cm.	
Pavimentazione in corrispondenza dell'accesso non antisdrucciolevole compatta ed omogenea e presenza di elementi che sporgono dalla quota dei pavimenti (zerbini, griglia, altro).	
Assenza di una piattaforma elevatrice o di una servoscala o di una rampa di accesso.	
Luce netta della porta d'accesso minore di 90 cm.	
Apertura della porta che richiede particolare sforzo (inferiore a kg 8).	
Maniglie delle porte non fruibili da persone con problematiche agli arti superiori.	
Assenza di elemento di segnalazione della trasparenza sulle porte a vetri.	
Segnaletica poco chiara, poco esauriente e non facilmente leggibile.	
Il campanello e/o il citofono non sono ad un'altezza da terra compresa tra i 40 e i 130 cm.

Assenza di fermate di mezzi pubblici nelle immediate vicinanze.	
Presenza di barriere mobili tra il parcheggio/fermata mezzo pubblico e l'ingresso.	
I percorsi esterni l'edificio non sono individuabili dalle persone ipovedenti.	X
Assenza di segnaletica ben visibile ed accessibile.	X

Accessibilità	
Accessibile	X
Parzialmente accessibile	
Parzialmente inaccessibile	
Inaccessibile

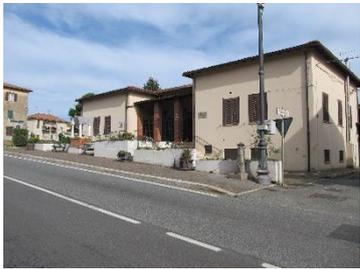
Numero Scheda: E11

Denominazione: Centro Anziani	
Categoria: Servizi al Pubblico	
Indirizzo: Via Roma n.15	
Data Sopralluogo: 11/10/2024

Il parcheggio riservato non è raccordato o complanare ad un percorso pedonale tra parcheggio e accesso all'edificio.	X
Zona antistante/retrostante la porta di accesso non complanare e/o ha una profondità minore a 135x135/140 cm.	
Pavimentazione in corrispondenza dell'accesso non antisdrucciolevole compatta ed omogenea e presenza di elementi che sporgono dalla quota dei pavimenti (zerbini, griglia, altro).	
Assenza di una piattaforma elevatrice o di una servoscala o di una rampa di accesso.	
Luce netta della porta d'accesso minore di 90 cm.	
Apertura della porta che richiede particolare sforzo (inferiore a kg 8).	
Maniglie delle porte non fruibili da persone con problematiche agli arti superiori.	
Assenza di elemento di segnalazione della trasparenza sulle porte a vetri.	
Segnaletica poco chiara, poco esauriente e non facilmente leggibile.	
Il campanello e/o il citofono non sono ad un'altezza da terra compresa tra i 40 e i 130 cm.

Assenza di campanello per richiedere assistenza.	X

Assenza di fermate di mezzi pubblici nelle immediate vicinanze.	
Presenza di barriere mobili tra il parcheggio/fermata mezzo pubblico e l'ingresso.	
I percorsi esterni l'edificio non sono individuabili dalle persone ipovedenti.	X
Assenza di segnaletica ben visibile ed accessibile.	X

Accessibilità	
Accessibile	X
Parzialmente accessibile	
Parzialmente inaccessibile	
Inaccessibile

Priorità	
Bassa	X
Media	
Alta

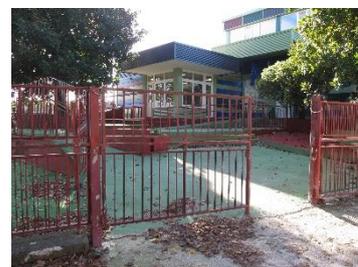
Numero Scheda: E12
Denominazione: Scuola Materna Donna Agnese Pastore
Categoria: Scuola dell'Infanzia
Indirizzo: Via F. Ficononi n.61
Data Sopralluogo: 11/10/2024

Assenza di parcheggi riservati in prossimità del percorso di collegamento all'accesso.	X
La segnaletica verticale esistente non rispetta la normativa.	
La segnaletica orizzontale esistente non rispetta la normativa.

Assenza di fermate di mezzi pubblici nelle immediate vicinanze.	X
Presenza di barriere mobili tra il parcheggio/fermata mezzo pubblico e l'ingresso.	
I percorsi esterni l'edificio non sono individuabili dalle persone ipovedenti.	X
Assenza di segnaletica ben visibile ed accessibile.	X

Accessibilità	
Accessibile	
Parzialmente accessibile	X
Parzialmente inaccessibile	
Inaccessibile

Priorità	
Bassa	
Media	X
Alta

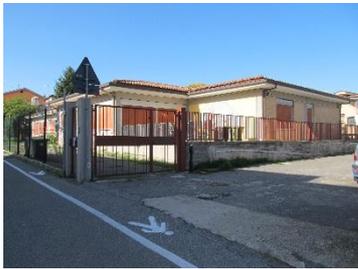
Numero Scheda: E13

Denominazione: Scuola Materna Filippo Pastore	
Categoria: Scuola dell'Infanzia	
Indirizzo: Via L. da Vinci	
Data Sopralluogo: 11/10/2024

Assenza di parcheggi riservati in prossimità del percorso di collegamento all'accesso.	X
La segnaletica verticale esistente non rispetta la normativa.	
La segnaletica orizzontale esistente non rispetta la normativa.

Assenza di fermate di mezzi pubblici nelle immediate vicinanze.	X
Presenza di barriere mobili tra il parcheggio/fermata mezzo pubblico e l'ingresso.	
I percorsi esterni l'edificio non sono individuabili dalle persone ipovedenti.	X
Assenza di segnaletica ben visibile ed accessibile.	X

Accessibilità	
Accessibile	
Parzialmente accessibile	X
Parzialmente inaccessibile	
Inaccessibile

Priorità	
Bassa	
Media	X
Alta
